# **БЕЗБАР'ЄРНИЙ МАРШРУТ**

**РАДЕХІВСЬКОЇ МІСЬКОЇ  
ТЕРИТОРІАЛЬНОЇ ГРОМАДИ**

**м. Радехів**

# АНАЛІЗ ІСНУЮЧОГО СТАНУ МАЙБУТНЬОГО БЕЗБАР'ЄРНОГО МАРШРУТУ

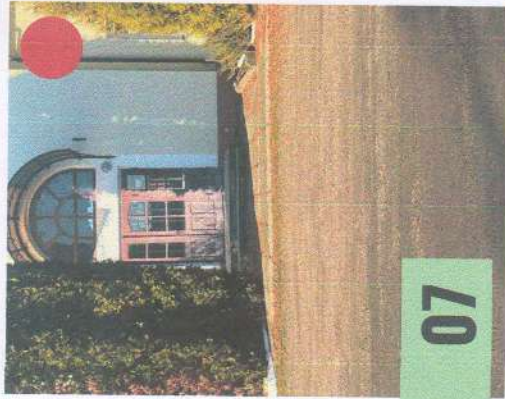
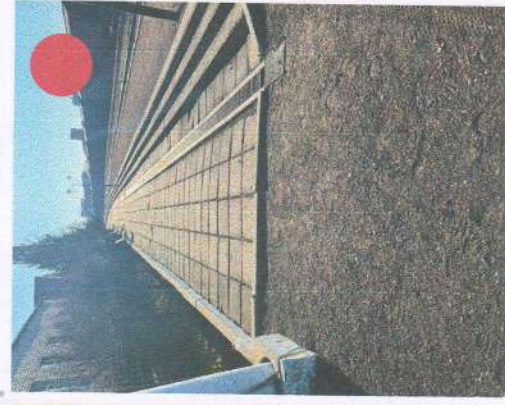
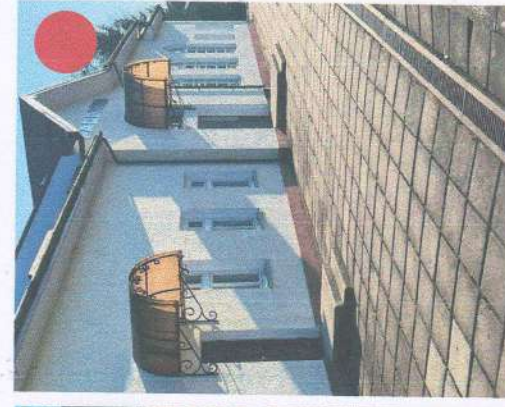
## Залізничний вокзал, м. Радехів

Залізничний вокзал, м. Радехів, вул. Витківська 27- БАР'ЄРНИЙ об'єкт

1. Відсутні пандуси + ; 2. Мінімальна ширина дверей – 90 см ■■ ;
3. Двері легкі для відкривання ■■ ; 4. Висота порогу – не більше 2 см ■■ ;
5. Сходи з поручнями обох сторін, h– 90 см, контрастними маркуваннями, антиковзким покриттям ■■ ; 6. Спеціальні туалети для осіб з інвалідністю ■■ ;
7. Чітка навігація з використанням зрозумілих піктограм, написів та тактильних табличок ■■ ; 8. Контрастні кольори для позначення шляхів руху ■■ ;
9. Виділення паркувальних місць для осіб з інвалідністю ■■ ;
10. Рівне та безбар'єрне покриття тротуарів, наявність тактильних елементів для орієнтації ■■ ; 12..Наявність інформаційних табло, кнопок виклику персоналу ■■ ; 13. Відсутність перешкод у вигляді високих бордюрів, сходинок, вузьких проходів ■■ .

- Підготувати звернення до керівництва з рекомендаціями усунути недоліки
- Передбачити кошти співфінансування капітального ремонту ділянки дороги державного значення по вул. Витківська

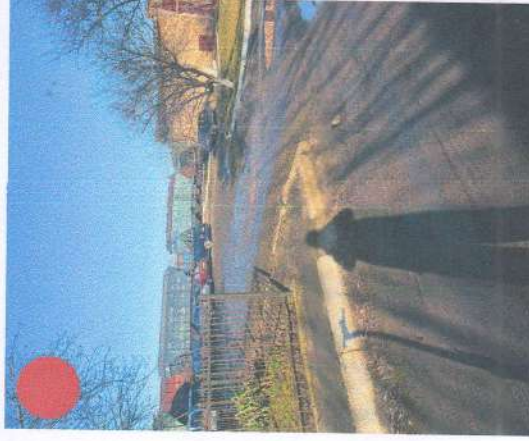
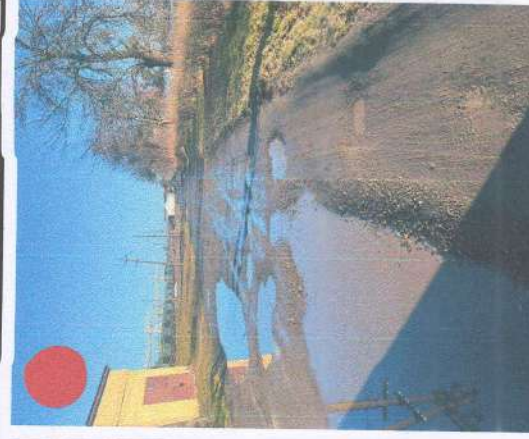
## Маршрут до залізничного вокзалу

БАР'ЄРНИЙ об'єкт вуличної інфраструктури.

вул. Витківська у м. Радехів:

300 м дорожнього покриття потребує капітального ремонту, відсутній тротуар, велодоріжка.

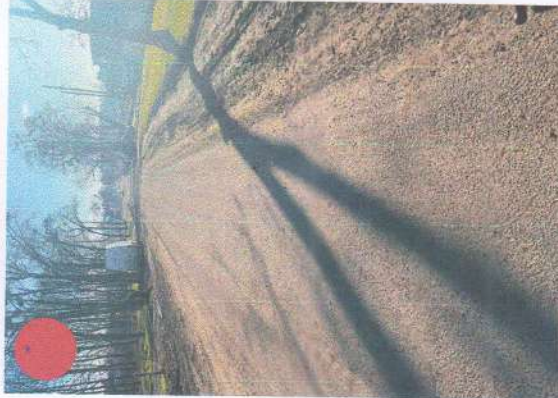
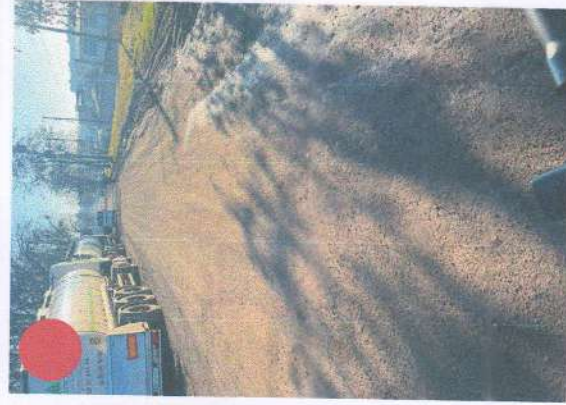
## Маршрут до залізничного вокзалу

**БАР'ЄРНИЙ** об'єкт вуличної інфраструктури.  
вул. Витківська у м. Радеків:  
200 м дорожнього покриття потребує ямкового ремонту, відсутній тротуар, велодоріжка.

- Усунути перешкоди: влаштування плавного заїзду на тротуар, вимощення твердого покриття на вищезазначених ділянках, використати контрастні кольори для позначення руху маршрутом

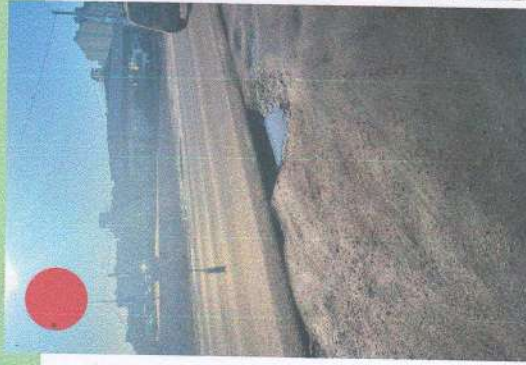
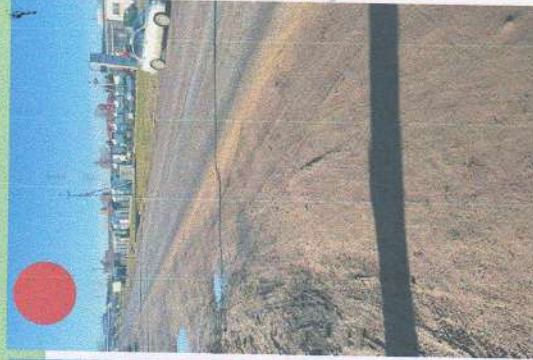
Пішохідний перехід  
через вул. Галицька  
до вокзалу

**БАР'ЄРНИЙ** об'єкт вуличної інфраструктури.  
вул. Витківська/Галицька

- відсутнє тверде покриття
- тактильні елементи для орієнтації.
- пішохідний перехід зі звуковим сигналом для осіб із порушеннями зору

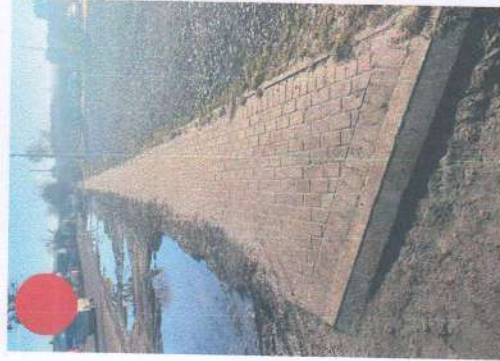
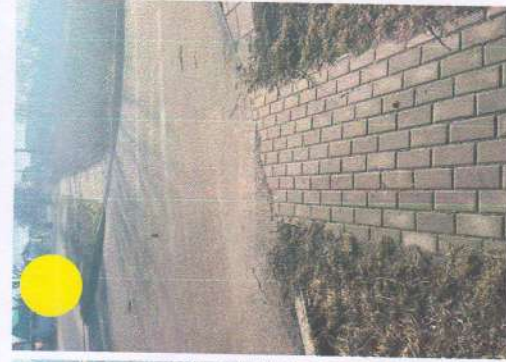
тротуар  
вул. Витківська  
(біля АТБ)

- пониження тротуару що веде до пішохідного переходу
- тактильні елементи для орієнтації.
- Контрастні кольори для позначення шляхів руху.

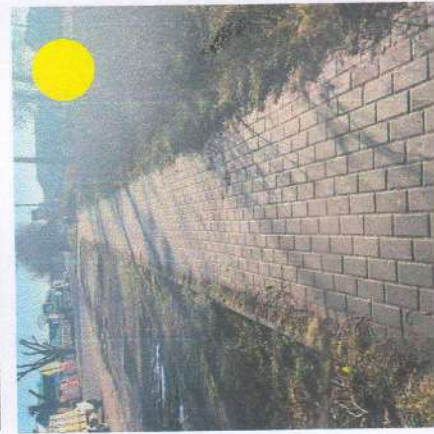
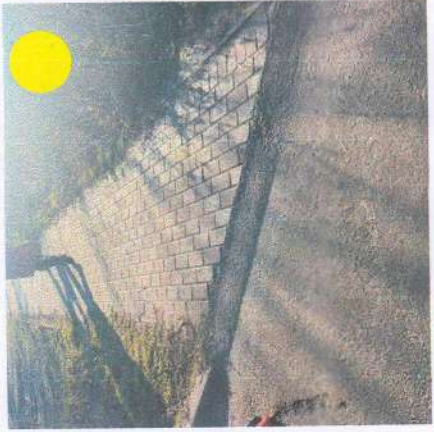
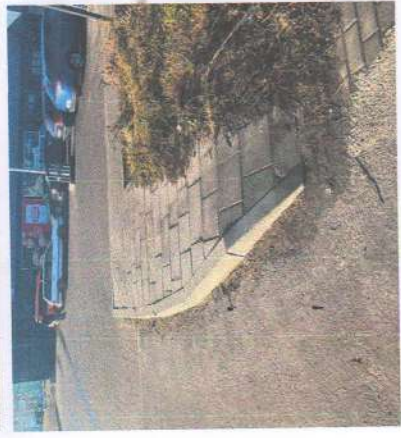
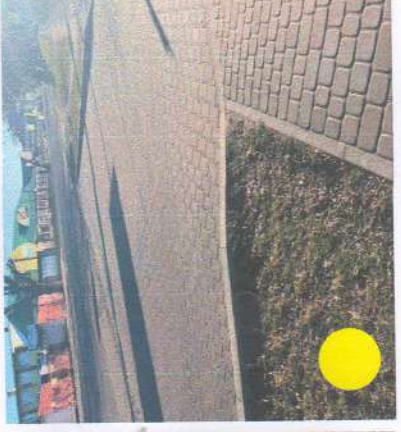
Тротуар вул. Витківська

ЧАСТКОВО БАР'ЄРНИЙ об'єкт вуличної інфраструктури.

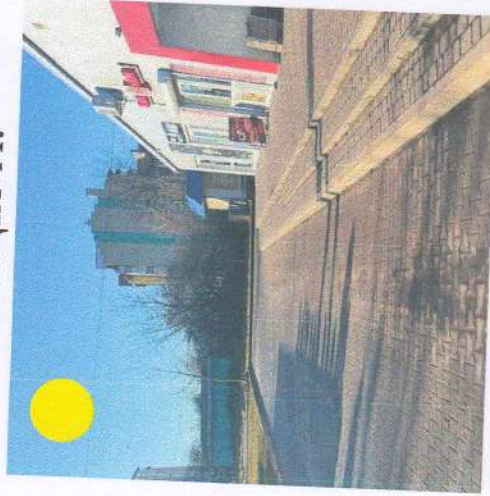
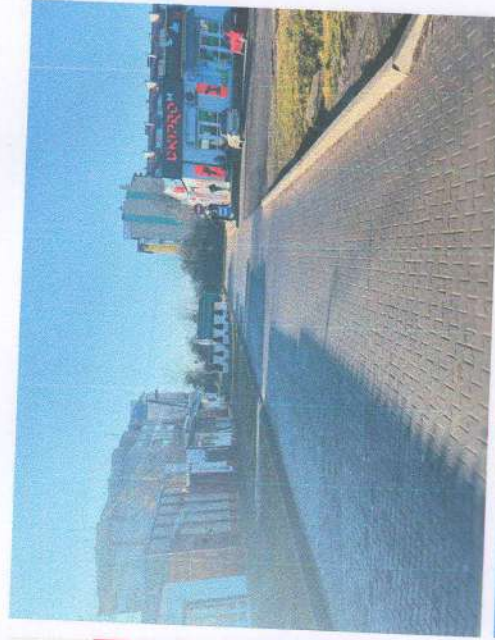
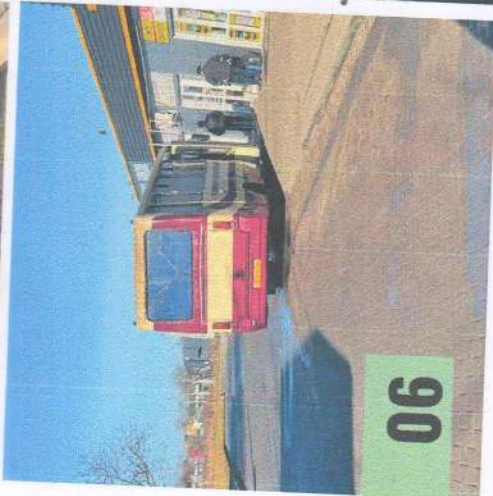
Автостанція м.

Частково БАР'ЄРНИЙ об'єкт.

Спеціалізовані санітарно-гігієнічні приміщення ;  
Інфраструктура та навігація ; Паркувальні місця

- Усунути перешкоди: влаштування плавного заїзду на тротуар, вимощення твердого покриття на вищезазначених ділянках, використати контрастні кольори для позначення руху маршрутом
- Підготувати звернення до керівництва автостанції з метою покращення умов безбар'єрного маршруту

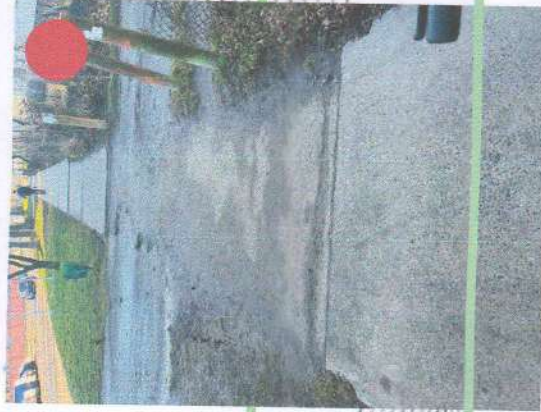
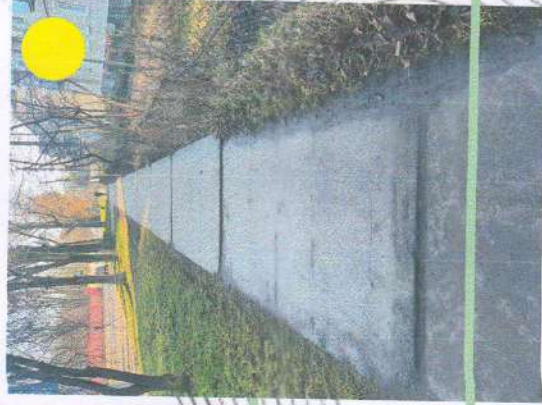
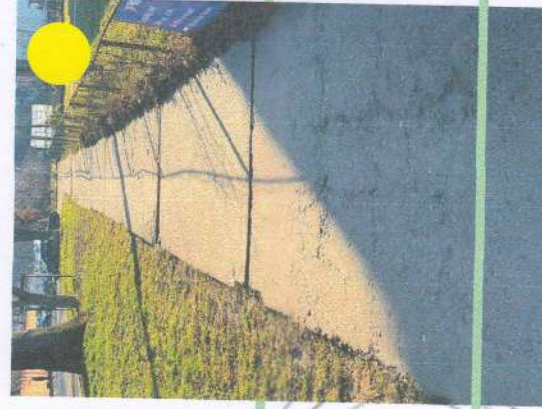
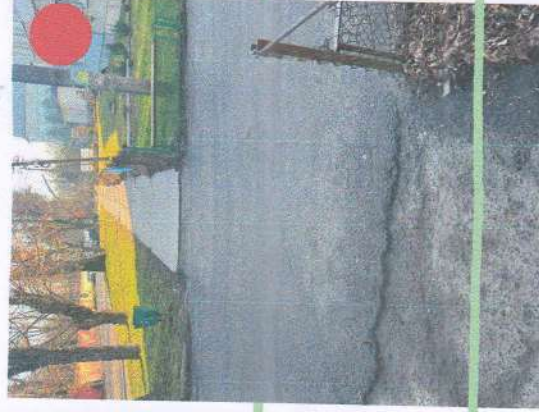
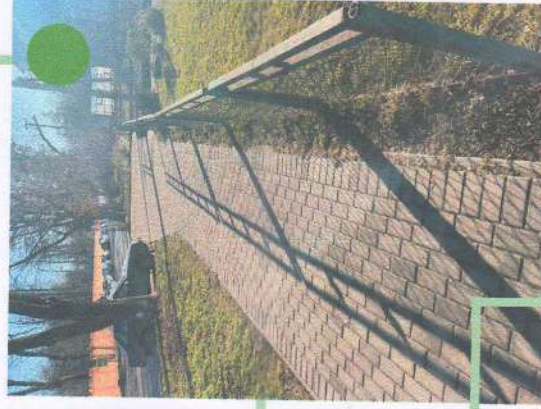
Тротуар вул. Витківська

ЧАСТКОВО БАР'ЄРНИЙ об'єкт вуличної інфраструктури.

500 м тротуару потребує реконструкції, немає велодоріжки

Усунути перешкоди: \* Замощення ділянок між тротуарними плитами; \* влаштування плавних заїздів на тротуар;  
\* при подальших реконструкціях тротуару по вул. Витківська запроєктувати окремий веломаршрут

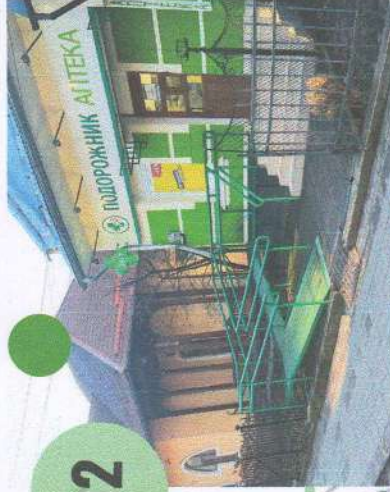
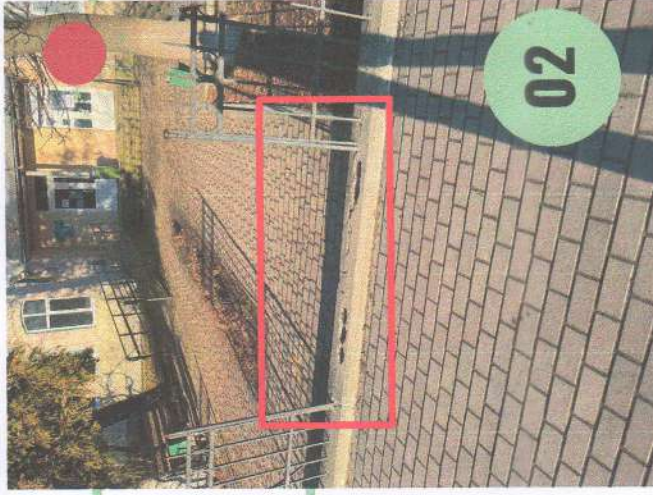
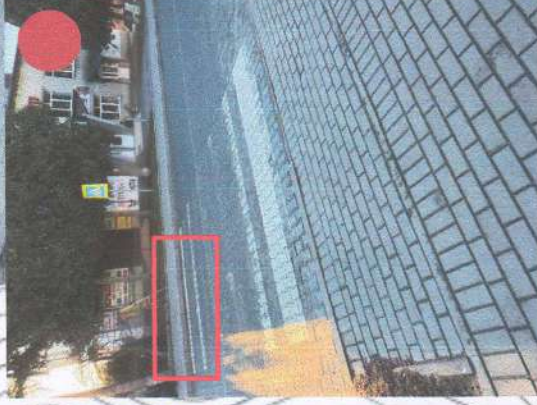
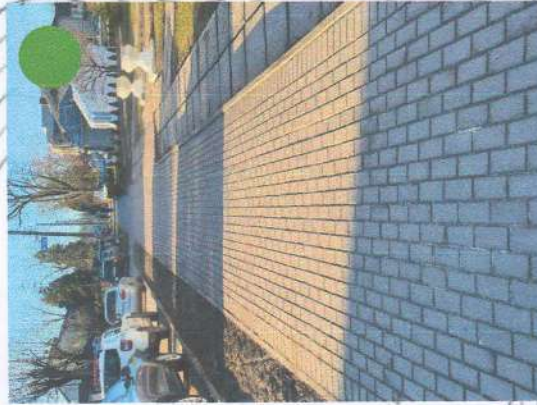
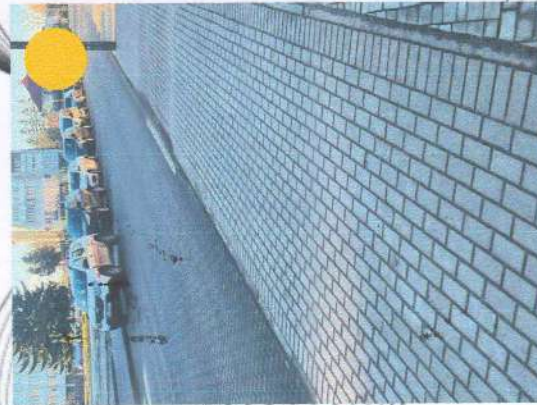
Вул. Львівська

Частково БАР'ЄРНИЙ об'єкт  
вуличної інфраструктури.

- Частково демонтувати бордюр що веде до стаціонарного відділення лікарні КП «Радехівська ЦРЛ»
- Пониження тротуару та влаштування плавних заїздів на тротуар на пішохідному переході що веде до ДНЗ№2 по вул. Львівська (навпроти колишнього ательє)
- Оновити розмітку пішохідних переходів

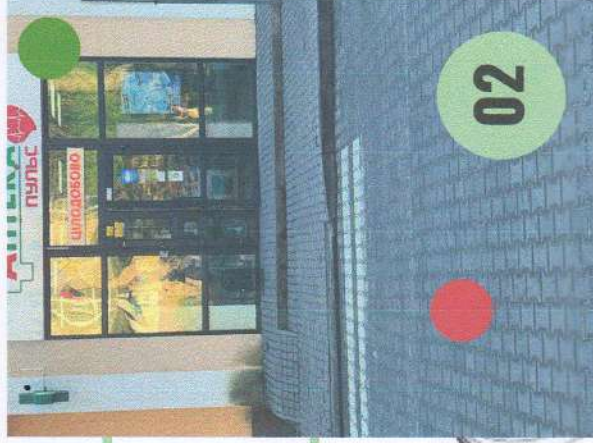
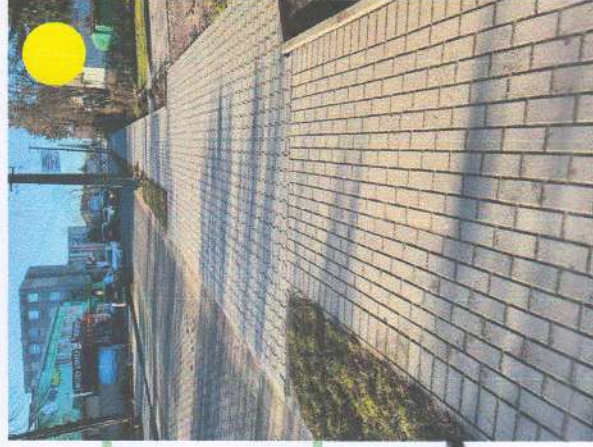
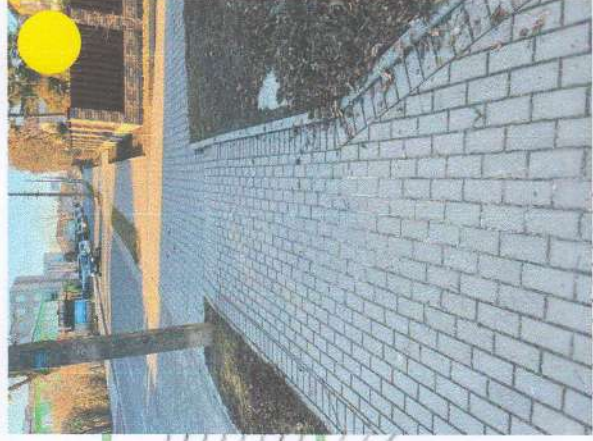
Вул. Львівська

Частково БАРЕРНИЙ  
об'єкт вуличної інфраструктури.

- \* Влаштування плавнішого переходу через пішохідний перехід
- \* Оновити розмітку пішохідних переходів
